«Поликлиника» в Барнауле — история общественного здания переходного периода от конструктивизма к архитектуре советского классицизма

The history of the public building of the barnaul's "polyclinic" during the transition period from constructivism to the architecture of soviet classicism

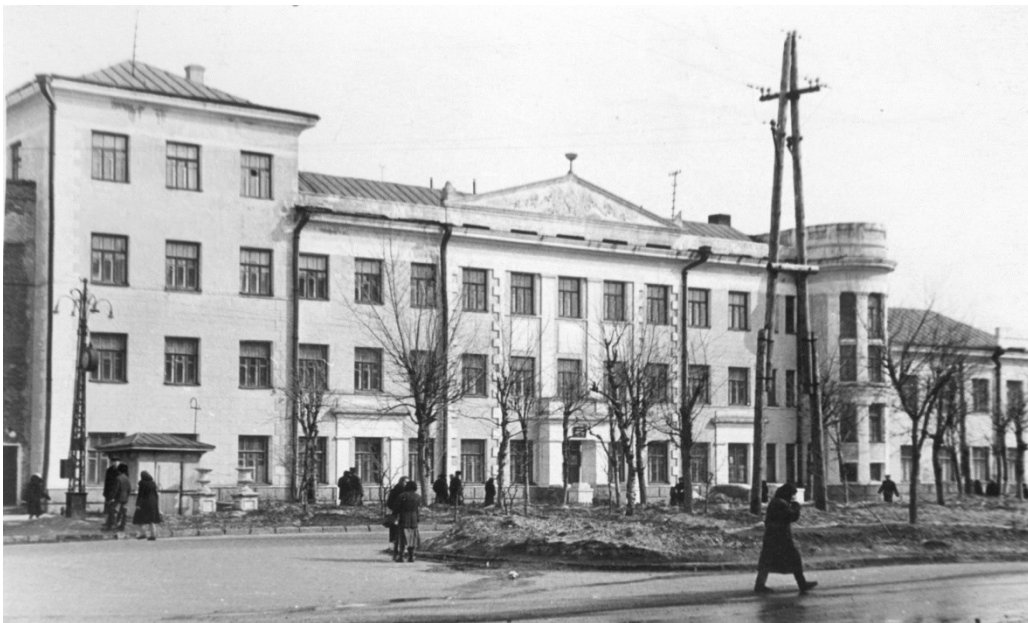
Ил. 1. Здание городской поликлиники, г. Барнаул, пр. Калинина, 16. Фото 1960 г. [Музей истории архитектуры Сибири им. С.Н. Баландина]

ремонтom больниц и поликлиник обстояло катастрофически плохо. Так, из 19 медучреждений было отремонтировано только 5, остальные находились в процессе ремонта. Ежегодно большинство медучреждений подходило к зиме не подготовленными, плохо обстояло дело с подачей электроэнергии в данные учреждения, из-за этого физиотерапевтическая аппаратура в учреждениях использовалась только на 50% [ГААК, Ф.Р-312. Оп.1а. Д.123. Л.97-102]. В 1948 г. на здании отремонтировали кровлю, провели остекление окон на сумму 40,0 тыс. руб. Побелка в поликлинике производилась, как правило, к Новому году в декабре месяце [ГААК, Ф.Р-312. Оп.1а. Д.183 Л.258]. В 1952 г. при поликлинике был организован стационар на 50 коек, и она была переименована в Октябрьскую больницу. Сохранилась фотография 1950-х гг., на которой виден фронтон на крыше здания и одноэтажная полукруглая пристройка со стороны северного торцевого фасада, которые в настоящее время не сохранились [АГКМ, ОФ 1734]. В 1960 г. исполком барнаульского городского Совета депутатов трудящихся принял решение (№ 464 от 09.06.1960) разрешить Октябрьской районной больнице надстройку четвертого этажа и каменную пристройку к существующему зданию поликлиники по пр. Калинина (кв.402) [ГААК, Ф.Р-312. Оп.6. Д.6. Л.249]. В музее истории архитектуры Сибири им. С.Н. Баландина сохранилась фотография здания поликлиники за этот год [МИАС им. С.Н. Баландина НГУАДИ. ФГС О.4. К.2. Л.201. Ф.2] (ил. 1).

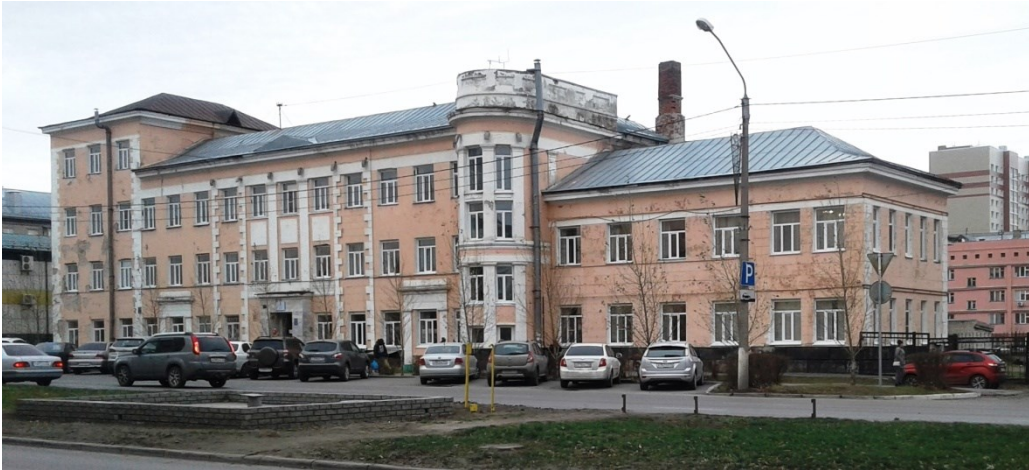
Ил. 2. Общий вид. Главный западный фасад. г. Барнаул пр. Калинина 16. Фото автора, 2019
Fig.2. General view. The main west facade. Barnaul, Kalinin prospect, 16. Photo of 2019 by Tselishcheva

Здание расположено в центральной части города, в границах проспекта Калинина, улиц Сизова и 9 мая. Занимает угловое положение в квартальной застройке. Главным фасадом выходит на пр. Калинина с отступом от красной линии. Кирпичное, переменной этажности с подвалом, в плане близкое к Т-образной форме, состоит из разновеликих объемов.

Основной объем — трехэтажный, прямоугольный в плане завершен по правому флангу полуцилиндрическим ризалитом в три оси проемов, к которому с южной стороны примыкает двухэтажный Г-образный объем, уходящий одним крылом вглубь двора. По северному флангу к основному примыкает четырехэтажный объем, имеющий три оси проемов по

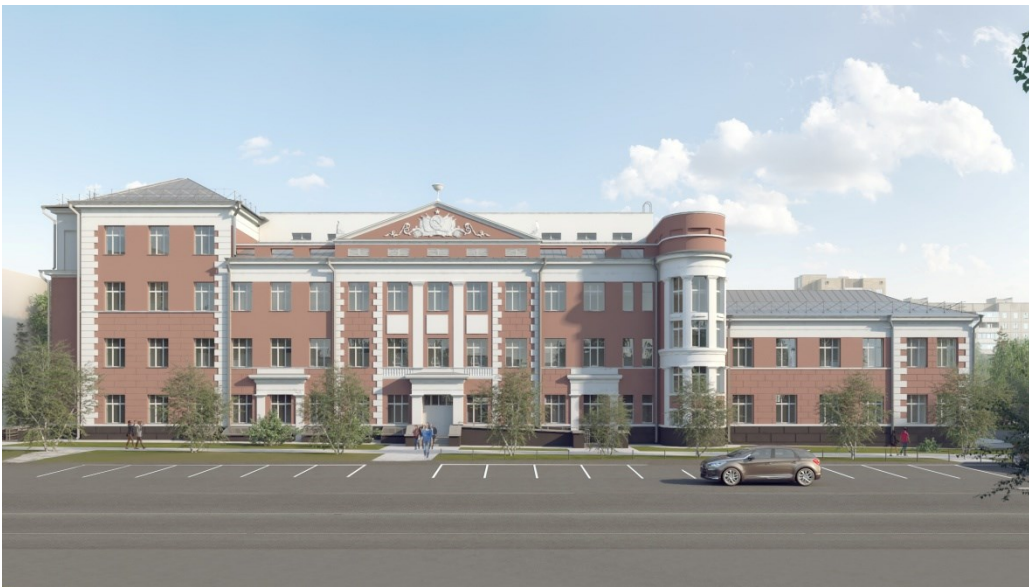
Ил. 3. Эскизный проект реставрации объекта культурного наследия «Поликлиника», расположенный по адресу: Алтайский край, г. Барнаул, пр. Калинина,16. ЗАО «Классика», архитектор А. Ф. Деринг, 2020 г.
Fig. 3. Draft design for the restoration of the cultural heritage site "Polyclinic" located at Altai Krai, Barnaul, Kalinin prospect, 16. ZAO "Classica", architect A.F. Dering, 2020

В 2020 г. автор приняла участие в разработке проекта реставрации данного объекта в разделе комплексные научные исследования, в дальнейшем подрядчик должен будет выполнить реставрацию здания с приспособлением его под современное использование. На основе впервые привлекаемых архивных материалов и других источников из Государственных архивов Российской Федерации и Алтайского края, Музея истории архитектуры Сибири им. С.Н. Баландина и Алтайского государственного краеведческого музея, автор рассматривает в данной статье историю строительства в г. Барнауле в 1930-х гг. специализированного здания поликлиники барнаульского Меланжевого комбината и рассказывает о дальнейшей судьбе этого объекта культурного наследия. В начале поликлиника обслуживала сотрудников БМК, а с 1950-х гг. ее передали городу для обслуживания населения близлежащих домов. Объект культурного наследия имеет ценность, как пример общественного здания середины XX в. переходного периода от конструктивизма к архитектуре советского классицизма, является элементом застройки так называемого «соц. городка».
