Реставрационные работы на фортификационных сооружениях Тобольского кремля в 50–60-х годах XX века

Restoration work on the fortifications of the Tobolsk Kremlin in the 50–60s of the 20th century

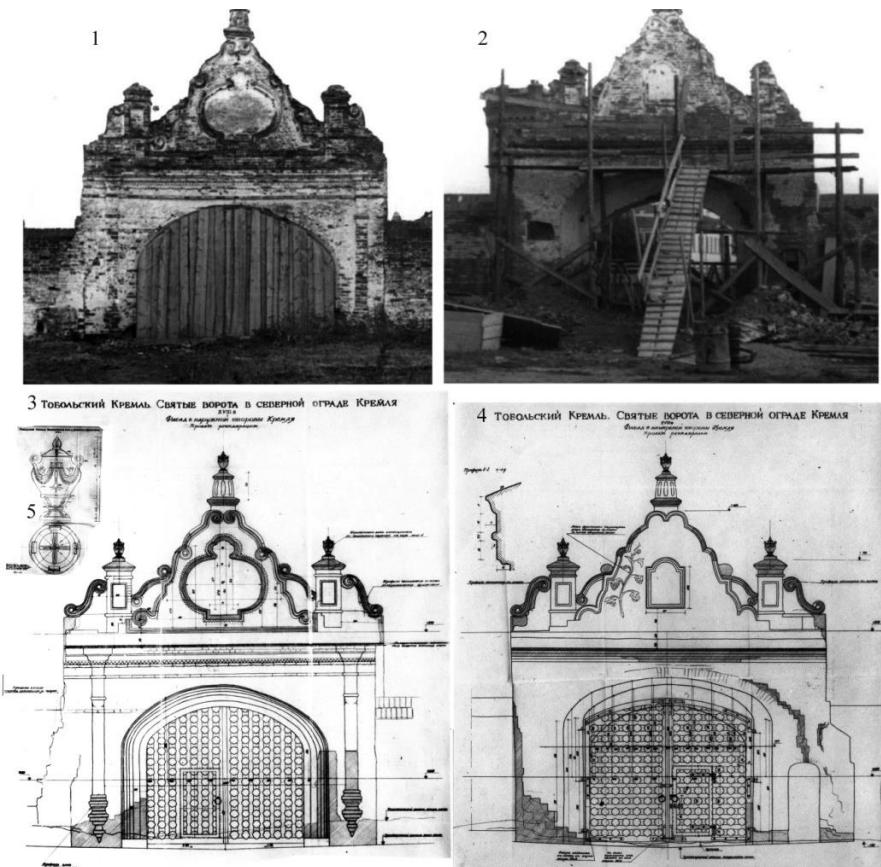
Ил. 1. Святые северные ворота (Фото из фондов Тобольского музея-заповедника).

1 — вид с севера до реставрации; 2 — вид с юга до реставрации; 3 — проект реставрации переднего фасада; 4 — проект реставрации заднего фасада; 5 — керамическая ваза

Fig. 1. The Holy Northern Gate (Photo from the collections of the Tobolsk Museum-Reserve).

1 — view from the north before restoration; 2 — view from the south before restoration; 3 — front facade restoration project; 4 — rear facade restoration project; 5 — ceramic vase

Из интересных моментов следует отметить, что на линии северной стены сохранилась такая постройка XVIII в. как Святые ворота (ил. 1). Они находились в достаточно ветхом состоянии, но сохранились в своих основных элементах (ил. 1, 1, 2). Натурные исследования позволили даже выявить основные контуры наружного декора. В результате детального изучения были составлены проекты реставрации главного и заднего фасадов, которые при общей схожести имели и некоторые отличия (ил. 1, 3, 4). Из проектов видно, что три навершия Святых ворот предполагалось украсить керамическими вазами. Эти элементы не сохранились, и для их воссоздания был взят как образец вазон, стоявший на фронтоне, расположенного рядом здания Консистории (ил. 1, 5).

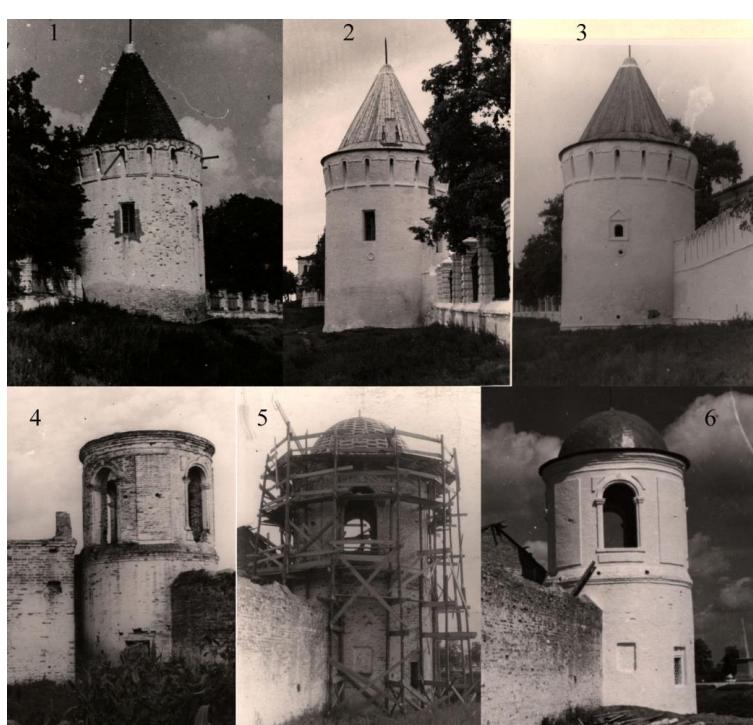
Ил. 3. Башни южного прясла Тобольского кремля (Фото из фондов Тобольского музея-заповедника). 1 — южная круглая башня до реставрации. Вид с юго-запада; 2 — до реставрации. Вид с юго-востока; 3 — после реставрации. Вид с юго-востока; 4 — юго-восточная башня до реставрации. Вид с северо-запада. 5 — во время реставрации. Вид с востока. 6 — послереставрации. Вид с востока

Fg. 3. Towers of the southern boundary of the Tobolsk Kremlin (Photo from the collections of the Tobolsk Museum-Reserve). 1 — south round tower before restoration. View from the southwest; 2 — before restoration. View from the southeast; 3 — after restoration. View from the south-east; 4 — south-east tower before restoration. View from the northwest. 5 — during the restoration. View from the east. 6 — after restoration. View from the east.

Однако были два объекта, которые подверглись только ремонту. Южная круглая башня, по мнению В.И. Кочедамова, сохранилась почти в неизменном виде с конца XVII в. Позднее С.П. Заварихиным были опубликованы данные, что в 1714–1716 гг. произошла ее перестройка со смешением вглубь террасы от края обрыва [Заварихин, 1987, с. 84], это находит подтверждение в недавних археологических исследованиях [Балюнова, Данилов, 2017, с. 9]. Тем не менее, очевидно, что для Ф.Г. Дубровина эта башня являлась своего рода эталоном, который он бережно сохранил и на который он ориентировался при реставрации (ил. 3, 1–3).

Также в то время не рассматривался вариант переустройства юго-восточной круглой башни (ил. 3, 4–6), возведенной в 1790-х гг., несмотря на то что имела облегченный «павильонный» характер форм [Козлова-Афанасьева, 2008, с. 114]. Причиной было то, что первоначальная башня, построенная в конце XVII в., на этом участке стояла близко к краю террасы и, вероятно, из-за угрозы сползания была разобрана, и восстанавливать ее здесь было невозможно.

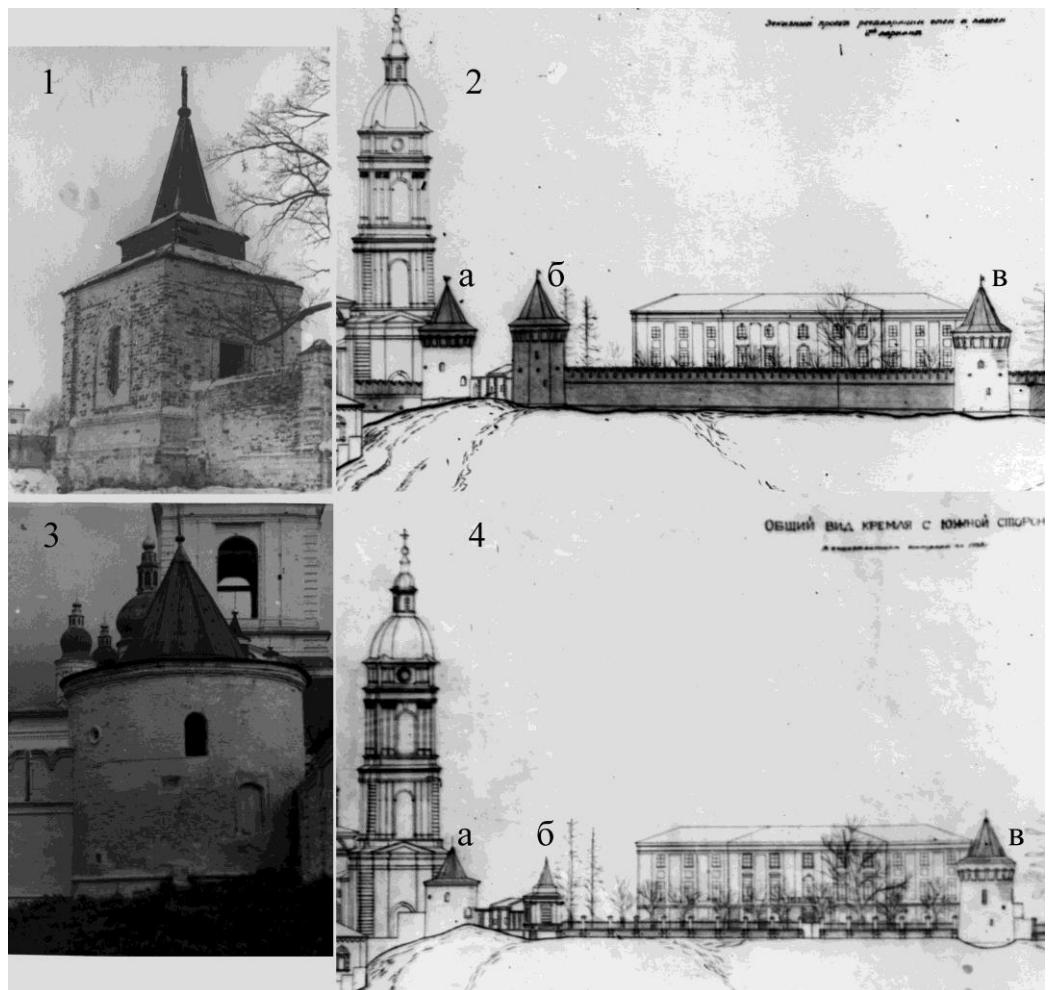
Ил. 4. Стены и башни южного прясла Тобольского кремля (Фото из фондов Тобольского музея-заповедника). 1 — юго-западная башня (павильон). Вид с востока. 2 — проект реставрации южного прясла (а — Павлинская башня, б — юго-западная башня, в — южная круглая башня); 3 — Павлинская башня после реставрации вид с юга; 4 — южное прясло до реставрации (а — Павлинская башня, б — юго-западная башня, в — южная круглая башня)

Fg. 4. The walls and towers of the southern boundary of the Tobolsk Kremlin (Photo from the collections of the Tobolsk Museum-Reserve). 1 — southwest tower (pavilion). View from the east. 2 — restoration project of the southern spinning wheel (a — Peacock Tower, b — southwest tower, c — south round tower); 3 — Peacock Tower after restoration view from the south; 4 — south spinning wheel before restoration (a — Peacock Tower, b — southwest tower, c — south round tower)

Павлинская башня, которая является единственной в Тобольском кремле, простоявшей с конца XVII в., с течением времени стала заметно ниже, она лишилась своей верхней части — машикулей. На одном из эскизных проектов реставрации можно видеть, что Ф.Г. Дубровин предполагал вернуть ей первоначальную конструкцию, т.е. приблизить по облику к Южной круглой (ил. 4, 2–4).

Юго-западный угол кремлевских стен сегодня венчает маленькая квадратная башня, которую правильнее называть павильоном. Известно, что эта поздняя постройка была возведена примерно на месте гораздо более массивной Грановитой башни. Здесь уже архитектор допускал вариант полного разбора павильона и строительство высокой восьмигранной в плане башни, что, однако, не было реализовано (ил. 4, 1, 2, 4).

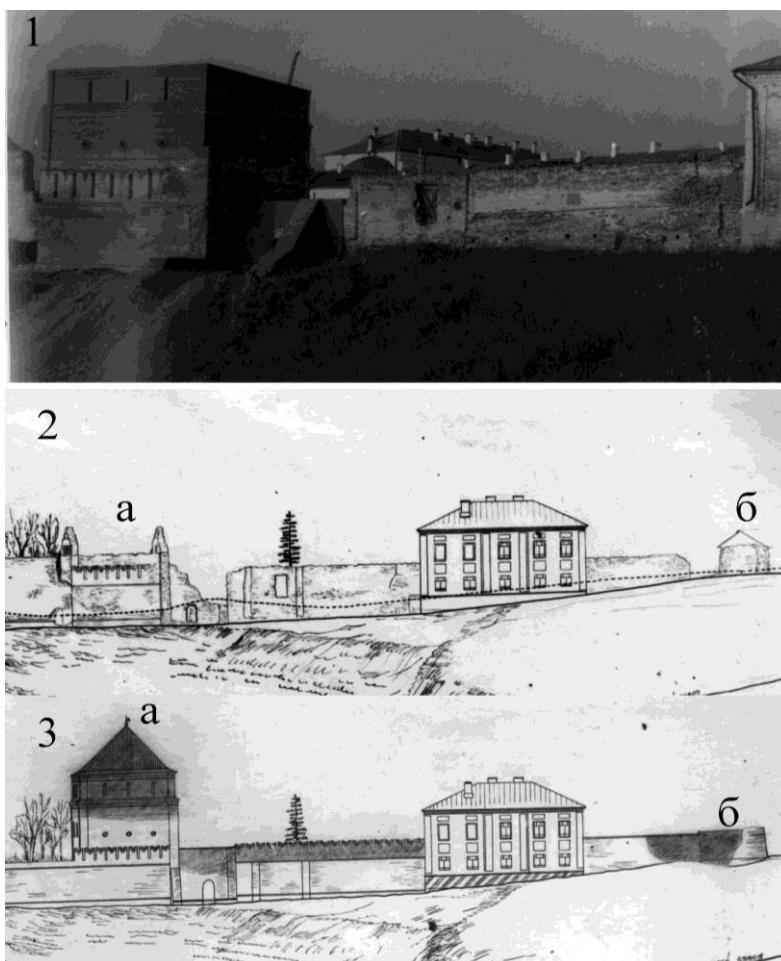
Ил. 5. Восточное прясло Тобольского кремля (Фото из фондов Тобольского музея-заповедника). 1 — восточная квадратная башня в процессе реставрации. 2 — восточное прясло до реставрации (а — квадратная башня, б — северо-восточная башня); 3 — проект реставрации (а — квадратная башня, б — северо-восточная башня)

Fg. 5. The eastern boundary of the Tobolsk Kremlin (Photo from the collections of the Tobolsk Museum-Reserve). 1 — the eastern square tower is in the process of restoration. 2 — east spinning wheel before restoration (a — square tower, b — northeast tower); 3 — restoration project (a — square tower, b — northeast tower)

Довольно объемные работы были проведены для установления первоначального месторасположения и конструктивных особенностей восточной Квадратной башни (ил. 5). Как указал В.И. Кочедамов, «освобожденное от культурного слоя основание квадратной башни западной стены позволило раскрыть интересную картину ее многочисленных перестроек и достроек зданиями различного назначения» [Кочедамов, 1963, с. 144]. Раскопками было установлено, что этот объект,озведенный в конце XVII в., позднее из-за угрозы обрушения в обрыв был разобран и отстроен в больших размерах со смещением

Реставрационными работами под руководством Ф.Г. Дубровина была воссоздана поздняя Квадратная башня со встроенным в нее фрагментом крепостной стены, и тогда же в северо-восточном углу Софийского двора были изучены развалины круглой Орловской башни, которая впоследствии была отстроена заново. При этом также рассматривалось два варианта: по одному из них предполагалось не возводить башню полностью, а только поднять ее ствол до уровня крепостных стен (ил. 5, 2, 3).
